### الموضوع: الوضعية البيئية لمحمية تازركة

**إجابة وزارة الشؤون المحلية والبيئة (الوكالة الوطنية للتصرف في النفايات) على السؤال الكتابي للنائب ياسين العياري حول التلوث البيئي بمحمية تازركة من ولاية نابل**

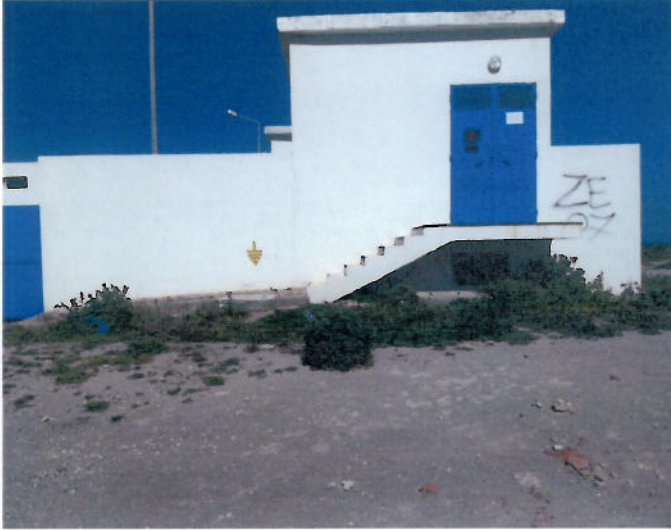
✓ يوجد بمنطقة تازركة محطتي ضخ المياه المستعملة نحو محطة التطهير بالمعمورقا الصمعة تازركة الا ان احدهما كانت معطبة بتاريخ الزيارة الميدانية نتيجة تعرضها للسرقة والتخريب (على مستوى سوق الجملة للخضر والغلال) واخرى على مستوى الطريق الجهوية .27

محطة ضخ على مستوى ط.ج. 27.

- ✓ الحرص على الديوان الوطني للتطهير لتعهد الشبكة ومحطات الضخ ومحطة التطهير بالصيانة و التعهد و الحرص على ان تكون المياه المعالجة مطابقة للمواصفات التونسية.

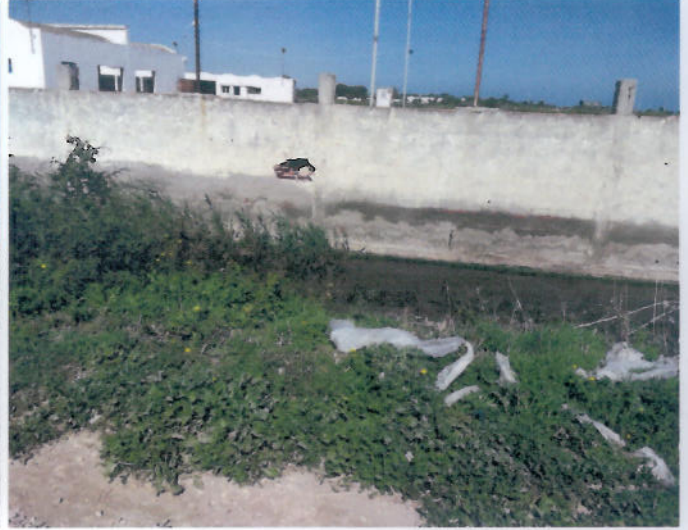
محطة ضخ على مستوى سوق الغلال

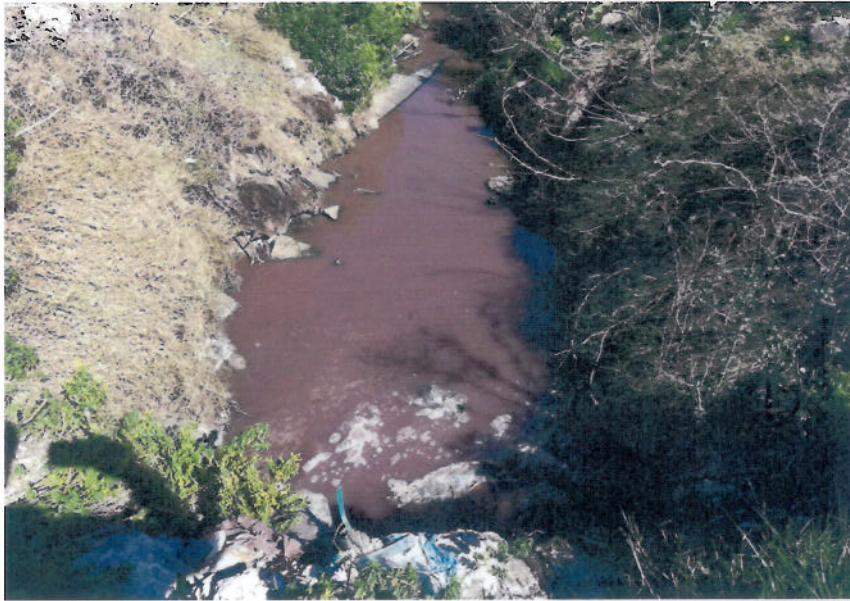
• مجرى مياه غير المعالجة المتأتية من المنطقة الصناعية

✓ تبدو المياه ذات لون أحمر داكن مع انبعاث رائحة كريهة. مع الإشارة أن اللون الأحمر مصدره على الأرجح الدماء و المياه المتآتية من المسالخ المنتصبة بالمنطقة. حيث تحتوي المنطقة الصناعية على 26 مؤسسة صناعية جميعها محل متابعة من قبل خبراء الوكالة الوطنية لحماية المحيط غير ان 6 مؤسسات تشكل أهم مصدر للمياه المستعملة الصناعية بالمنطقة:

- ✓ متابعة لصيقة من قبل الخبراء المراقبين للوكالة الوطنية لحماية المحيط للمنطقة الصناعية بتازركت التي تمثل اهم مصدر من مصادر تلوث السبخة ، حيث تم اتخاذ جميع الاجراءات المعمول بها حسب التشريع الموجودة ابتداء من التنبيهات الاولية وصولا الى تحرير المحاضر و تثقيل الخطايا .

- ✓ دعوة المؤسسات الصناعية المخالفة الى تركيز محطات اولية لمعالجة مياهها الملوثة قبل القائها بالوسط الطبيعي.
- ✓ استحداث الديوان الوطني للتطهير لدفع نسق انجاز اشغال محطة الضخ لمنطقة شمال تازركت حتى يتسنى ربط الـ 20% المتبقية بمحطة التطهير العمورة تازركت الصمعة.

- ✓ التنسيق بين الديوان الوطني للتطهير ومجمع الصيانة للمنطقة الصناعية و الاتحاد التونسي للصناعة والتجارة والصناعات التقليدية ومركز تونس الدولي لتكنولوجيا البيئة ، لوضع خطة عمل لاستكمال اشغال ربط المنطقة الصناعية بتازركت بشبكة التطهير

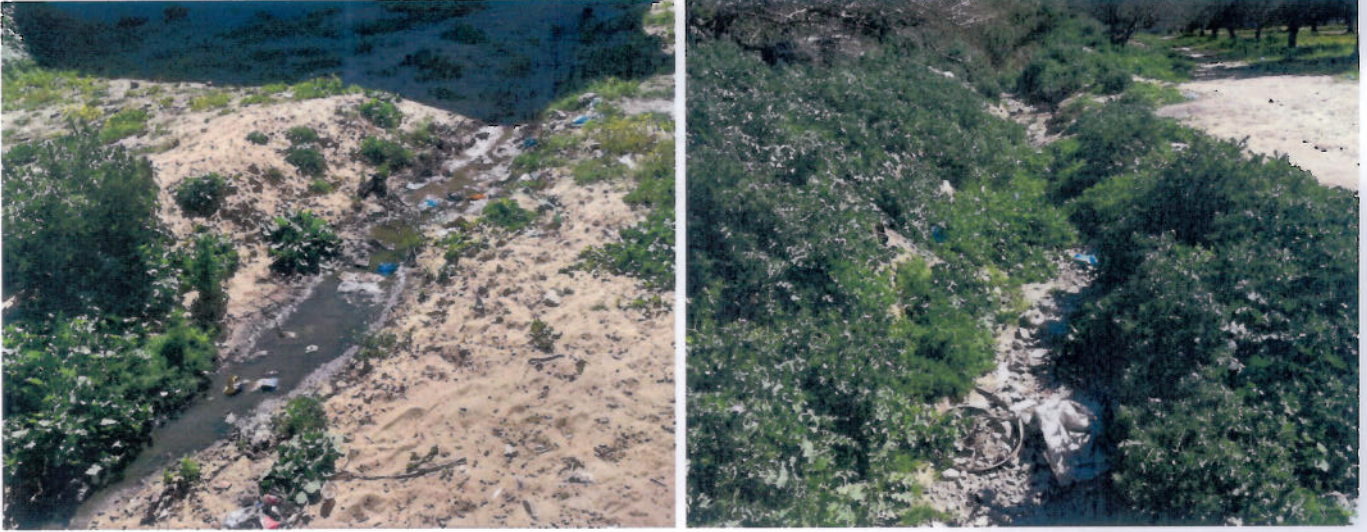
مجرى مياه غير طبيعي، معروف بواد الغروس ، أنشئ لتصريف مياه الصرف الصحي لجزء من المنطقة البلدية، الغير مرتبطة بشبكة التطهير (قرابة 20 بالمائة من المنطقة البلدية)
